PT. MERSIFARMA TM  
SUKABUMI-INDONESIA

**FORMULIR LATAR BELAKANG  
PERMINTAAN BARANG  
HABIS PAKAI**

Material Pengecatan Area Dinding Gedung Gudang Central

# RINCIAN KEBUTUHAN MATERIAL PENGECATAN DINDING DALAM GEDUNG GUDANG CENTRAL

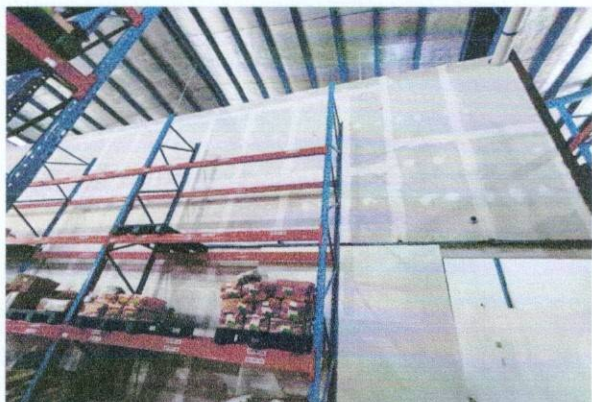
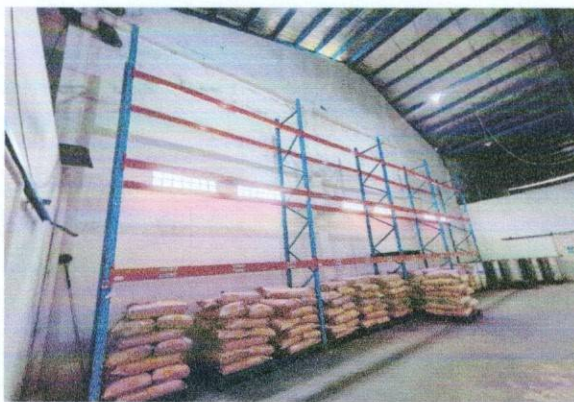
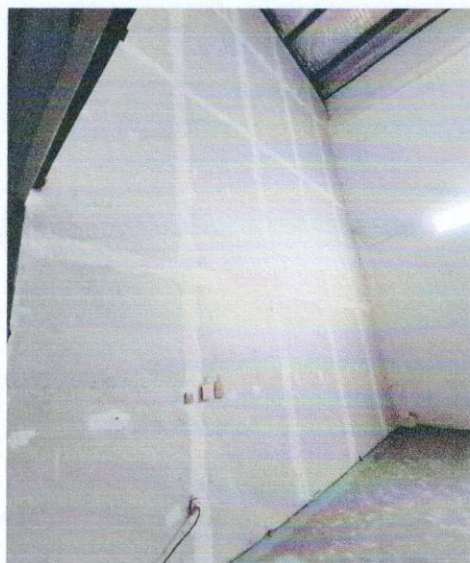
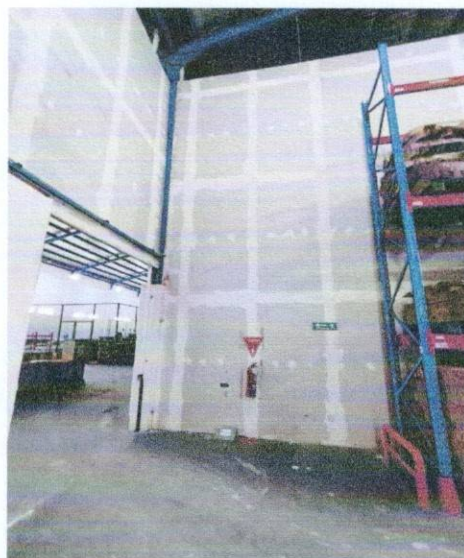
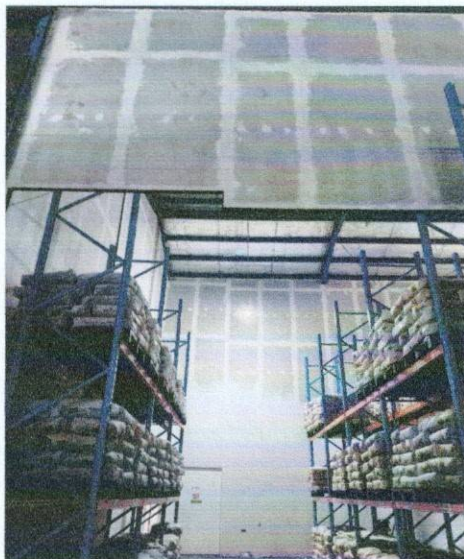
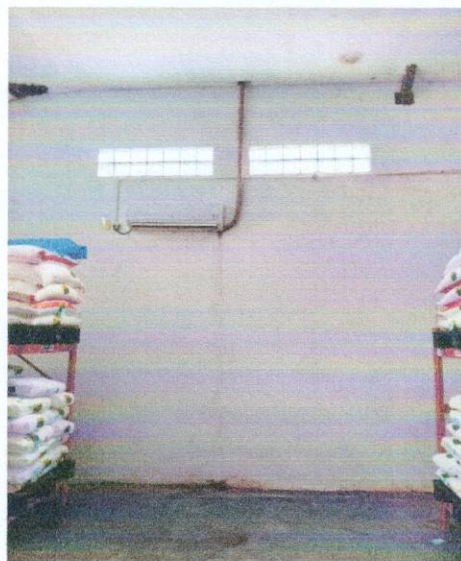
PHOTO EKSISTING SAAT INI

Permintaan perbaikan pada beberapa dinding di area gedung gudang central, Karena Temuan CAPA BPOM Pada tanggal 27 April - 28 April 2026. Kondisi dinding di gudang central sudah berjamur dan mengelupas sehingga tidak sesuai dengan standar CPOB. Oleh karena itu diperlukan pengecatan ulang pada dinding gudang central.

| No | No. Temuan | Temuan | Kondisi Saat Ini | Root Cause Analysis | No. CAPA | CAPA | Batas Waktu Penyelesaian | Status |
|---|---|---|---|---|---|---|---|---|
| 4 | | Ditemukan adanya dinding sisi gudang lantai 2 area penyimpanan bahan kemas sekunder dan gudang lantai 1 area penyimpanan obat jadi dalam keadaan berlubang, dan dinding ruang bahan awal gudang lantai 2 dalam kondisi berjamur. | Sebelumnya telah terdapat aktivitas perbaikan pada saluran drain talang dimana dilakukan pembobokan dinding dan pada saat proses penutupan dinding belum sempurna sehingga terdapat lubang pada dinding sisi gudang dan Dinding ditemukan dalam kondisi berjamur (fungi growth). | Terdapat dinding yang tidak ditutup sempurna setelah perbaikan sehingga membutuhkan jamur. Hal ini dikarenakan tidak ada verifikasi dari Internal setelah selesai perbaikan oleh pihak vendor dan belum terdapat prosedur terkait pemeriksaan hasil kinerja vendor. | CA 3.1.2.1 | Pembuatan Surat Pengadaan Barang material cat untuk penutupan dinding yang berjamur | 31 Jul 2026 | OPEN |

| No | No. Temuan | Temuan | Kondisi Saat Ini | Root Cause Analysis | No. CAPA | CAPA | Batas Waktu Penyelesaian | Status |
|---|---|---|---|---|---|---|---|---|
| 5 | | | | | CA 3.1.2.2 | Melakukan pengecatan dinding sisi gudang lantai 2 area penyimpanan bahan kemas sekunder dan dinding gudang lantai 1 area penyimpanan obat jadi. | 31 Jul 2026 | OPEN |
| 14 | | | | | CA 3.1.3.2 | Melakukan pengecatan pada dinding ruang bahan awal gudang lantai 2 yang berjamur | 30 Sep 2026 | OPEN |
