**SURAT PERMINTAAN BARANG**

**PERMINTAAN PART UNTUK PEREMAJAAN PART CONTROL BOILER 6 TON**

| <br>PT. MERSIFARMA TM<br>SUKABUMI-INDONESIA | | <b>BERITA ACARA<br/>KERUSAKAN PERALATAN</b> | | Diisi oleh Pemohon<br><br>No. : 0073/BAKP/VI/2026 |
| Nama Peralatan : Boiler 6 Ton | | | | |

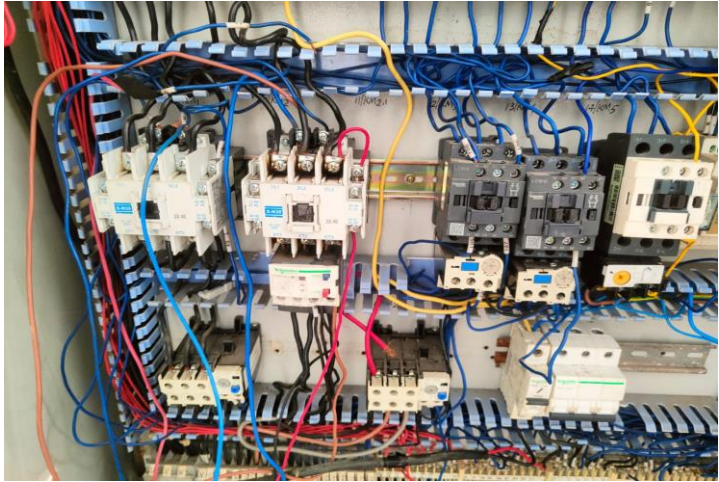
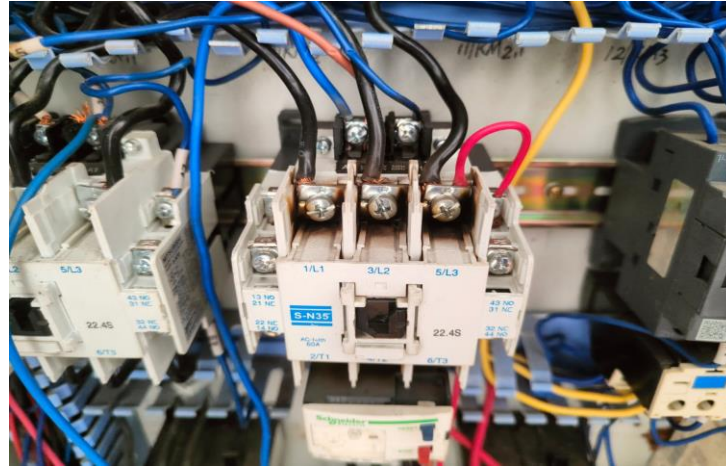
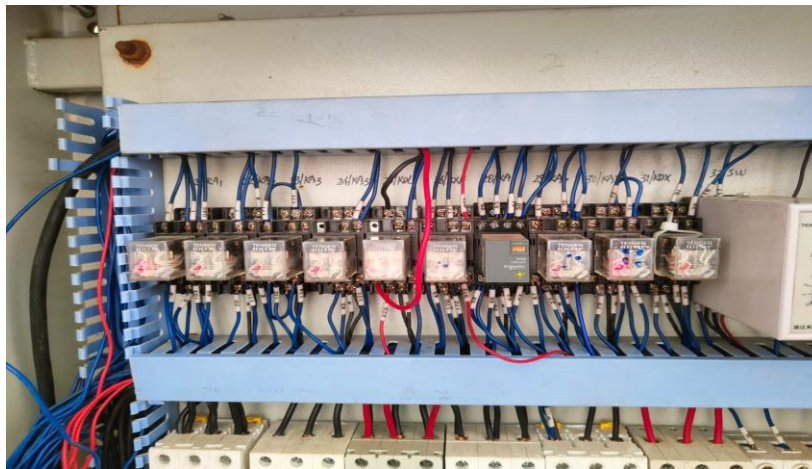
## LAMPIRAN

Sistem kontrol otomatis untuk pengisian air (make-up water) pada Boiler 6 Ton mengalami malafungsi berupa respon yang tidak sinkron/tidak responsif terhadap fluktuasi level air di dalam drum Boiler. Indikasi awal mengarah pada sensor level electrode yang kotor. Namun, setelah dilakukan pembongkaran dan pembersihan fisik oleh tim utility, sensor terbukti dalam kondisi bersih dan normal. Kegagalan respon pompa ini sangat kritikal. Jika level air terlalu rendah (low water level) dan interlok gagal mematikan burner, dapat terjadi overheating fatal pada pipa boiler. Sebaliknya, jika air terlalu tinggi (high water level), berisiko menyebabkan carryover (air terbawa ke jalur uap/pure steam generator) yang menurunkan kualitas uap dan merusak sistem di area produksi.

| Kronologis:<br><br>Sistem kontrol otomatis untuk pengisian air (make-up water) pada boiler 6 Ton mengalami malafungsi berupa respon yang tidak sinkron/tidak responsif terhadap fluktuasi level air di dalam drum boiler.<br>Indikasi awal mengarah pada sensor level electrode yang kotor.<br>Namun, setelah dilakukan pembongkaran dan pembersihan fisik oleh tim utility, sensor terbukti dalam kondisi bersih dan normal.<br>Kegagalan respon pompa ini sangat kritikal. Jika level air terlalu rendah (low water level) dan interlok gagal mematikan burner, dapat terjadi overheating fatal pada pipa boiler. Sebaliknya, jika air terlalu tinggi (high water level), berisiko menyebabkan carryover (air terbawa ke jalur uap/pure steam generator) yang menurunkan kualitas uap dan merusak sistem di area produksi. | | | | |

Mengembalikan fungsi otomatisasi pompa make-up water agar kembali responsif secara real-time dan mengganti komponen elektrikal yang sudah usang (wear and tear) dengan komponen baru untuk meminimalkan risiko unplanned downtime di masa mendatang.

| Tindakan sementara yang diambil:<br>- Penggantian kontaktor dan relay dengan tipe berbeda<br>- Pengajuan kontaktor dan relay baru dengan tipe yang sesuai | | | | |
