**SURAT PERMINTAAN BARANG**

PERMINTAAN SPAREPART UNTUK PERBAIKAN PANEL CHILLER UNIT 6

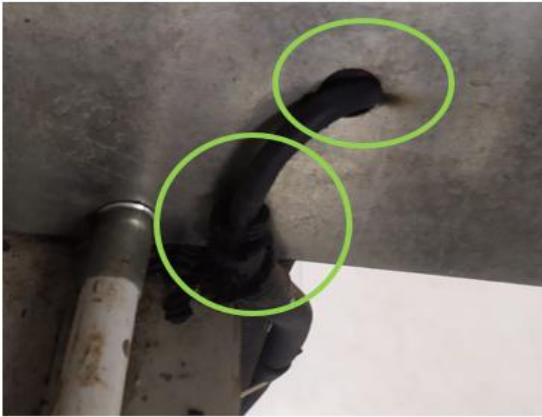
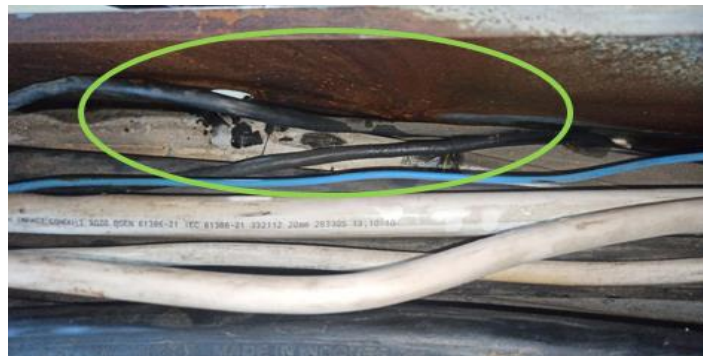
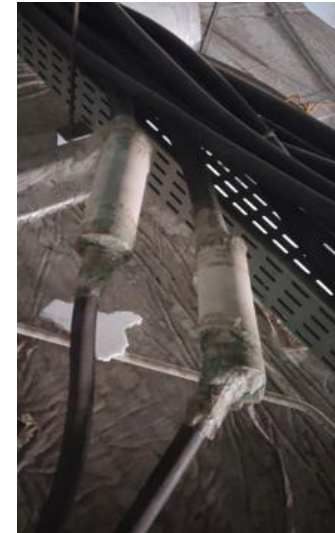
Saat dilakukan pemeriksaan fisik, ditemukan bahwa isolator kabel netral kontrol tersebut telah meleleh, sehingga terjadi percikan dari kabel netral ke cable tray. Isolator yang meleleh ini bukan disebabkan oleh masalah pada kabel kontrol itu sendiri, melainkan karena terpapar panas ekstrem dari kabel-kabel tenaga (power) utama yang berada di sekitarnya.

Suhu kabel di atas 90°C hingga 120°C berada jauh di atas batas toleransi aman ketahanan kabel. Panas ekstrem inilah yang merambat dan melunakkan/memeleahkan kabel-kabel lain di sekitarnya, hingga akhirnya memicu percikan listrik awal.

Oleh karena itu, area ini membutuhkan tindakan perbaikan menyeluruh (corrective maintenance) secara mendesak, yaitu dengan mengganti seluruh kabel sambungan yang ukurannya tidak proporsional tersebut menggunakan kabel yang sesuai dengan spesifikasi daya terpasang. ☑

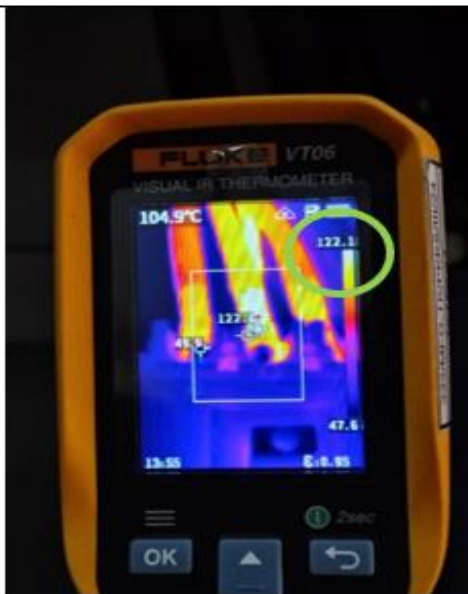
- Sambungan Pertama (Penurunan Ukuran Kabel): Di ruang AHU 6B, kabel utama berukuran 400 mm<sup>2</sup> tersebut tidak langsung masuk ke saklar, melainkan disambung (joint) terlebih dahulu dengan kabel yang jauh lebih kecil (ukuran 150 mm<sup>2</sup>) yang terhubung ke terminal masuk (incoming / sisi atas) MCCB Chiller Unit 6B.
- Sambungan Percabangan (Jumper): Dari terminal masuk (incoming) MCCB Chiller Unit 6B tersebut, arus listrik ditarik lagi untuk membagi daya (jumper) ke terminal masuk (incoming) MCCB Chiller Unit 6A menggunakan kabel berukuran 70 mm<sup>2</sup>.

- Kabel Ukuran 150 mm<sup>2</sup> (pada incoming MCCB Chiller Unit 6B) mencapai suhu 120°C.
- Kabel Ukuran 70 mm<sup>2</sup> (pada incoming MCCB Chiller Unit 6A) mencapai suhu 90°C.

Incoming MCCB Chiller 6B (up to 122°C)

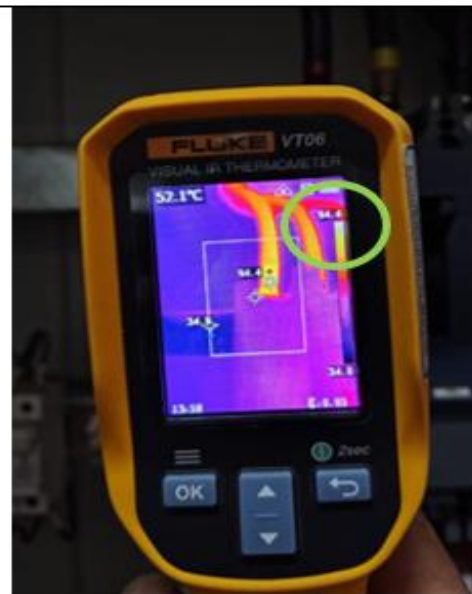
Incoming MCCB Chiller 6A (up to 94°C)
