**FORMULIR LATAR  
BELAKANG PERMINTAAN  
BARANG**

## BERITA ACARA KERUSAKAN PERALATAN

Nama Peralatan : Punch 18x7 mm logo-breakline

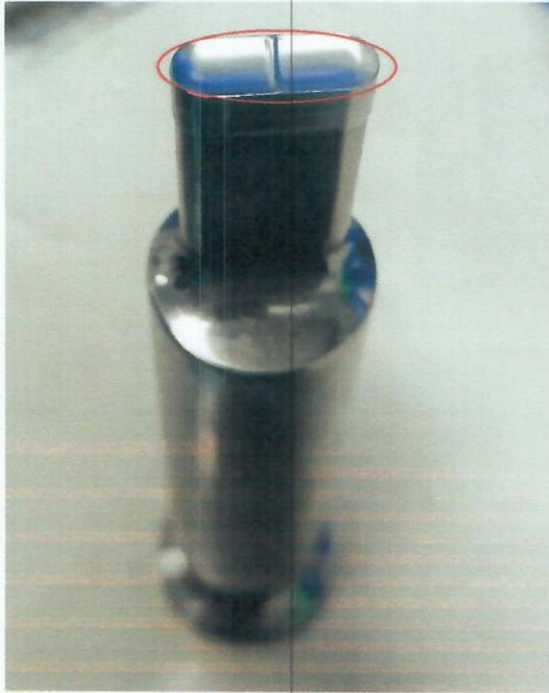
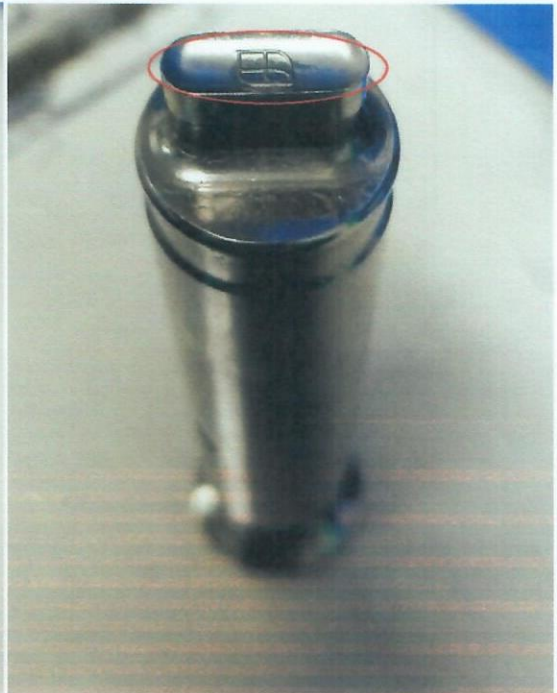
## Lampiran Foto Punch yang Rusak

Terdapat punch 18x7 mm logo-breakline gompal pada bagian tip punch yaitu punch atas sebanyak 12 pcs dan punch bawah sebanyak 3 pcs. Setelah dilakukan pemeriksaan menggunakan alat *Punch and Dies Measurement Kit* terdapat punch dan dies yang sudah tidak sesuai dengan *Inspection Report* dari supplier (form terlampir)

| (Diisi oleh pemohon)<br>Deskripsi Permohonan : Mohon untuk diperbaiki punch 18x7 mm penandaan logo mersi-breakline terdapat gompal pada tip punch sebanyak 12 punch atas dan 3 punch bawah | | | |

Indikator: pada bagian tip punch sudah rusak (gompal/terkikis)

Berdasarkan Form Service no. 28992, bagian engineering menginformasikan bahwa perlu penggantian punch 18x7 mm logo-breakline.

Punch yang sudah gompal tidak dapat diperbaiki, perlu penggantian baru
